## **ANALIZA SPRAWNOŚCI DZIAŁANIA WENTYLACJI GRAWITACYJNEJ STAJNI W OKRESIE ZIMOWYM**

### ***ANALYSIS OF EFFECTIVENESS OF THE STABLES NATURAL VENTILATION IN THE WINTER PERIOD***

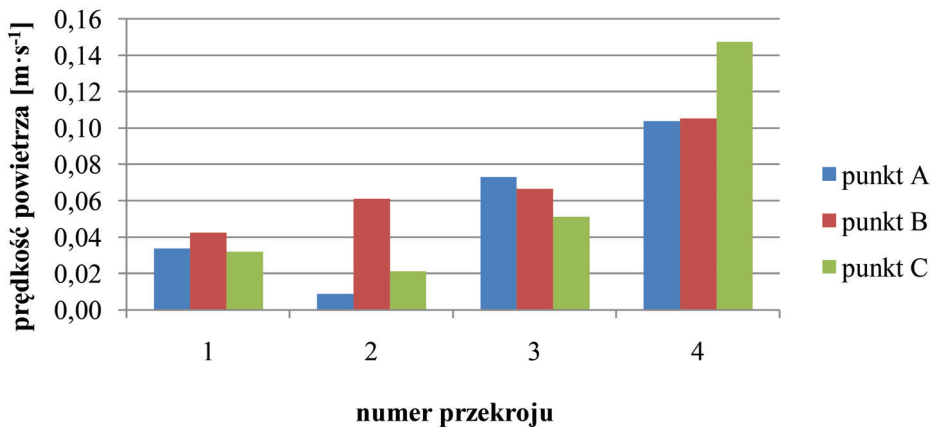
**Rysunek 5.** Prędkość powietrza wentylacyjnego w stajni przy wrotach i oknach zamkniętych  
**Figure 5.** Velocity of ventilation air in the stable with closed gates and windows

Na rys. 5. zilustrowano ruch powietrza charakterystyczny dla wszystkich przekrojów pomiarowych występujący przy zamkniętych oknach i wrotach stajni. Najwyższe prędkości występowały przy ścianie północnej budynku; gdzie zlokalizowane były punkty pomiarowe przekroju 4, co spowodowane było prawdopodobnie nieszczelnościami wrot i okien. Również pod świetlikiem dachowym (przekrój 3) stwierdzono wyższe prędkości ruchu powietrza niż w przekrojach pomiarowych 1. i 2.

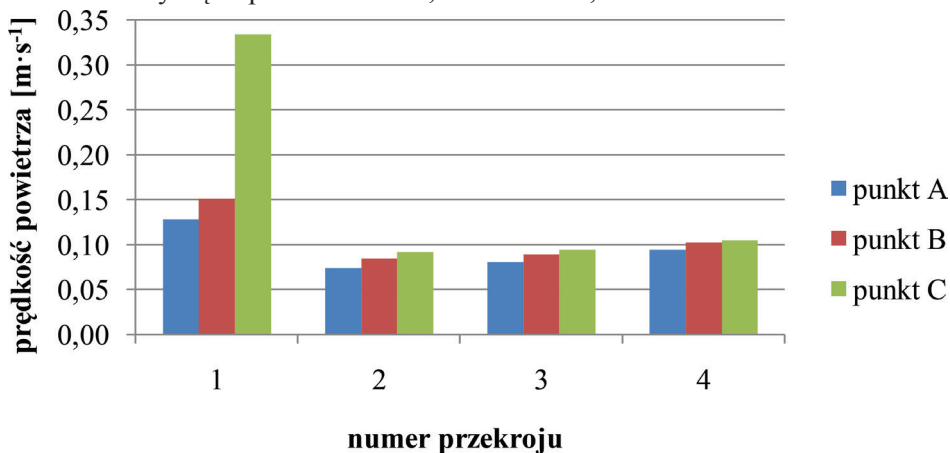
Otwarcie wrot i okien spowodowało podwyższenie prędkości przepływu powietrza wentylacyjnego w stajni (Rys. 6). Największy wzrost prędkości powietrza wystąpił w przekroju 1. Punkty pomiarowe tego przekroju znajdowały się w korytarzu, na początku i końcu którego zlokalizowane były wrota. Otwarcie wrot spowodowało największy przepływ powietrza w obiekcie. W pozostałych przekrojach wartości prędkości przepływu powietrza były porównywalne i kształtowały się w przedziale od  $0,07 \text{ m}\cdot\text{s}^{-1}$  do  $0,10 \text{ m}\cdot\text{s}^{-1}$ .

**Rysunek 6.** Prędkość powietrza wentylacyjnego w stajni przy wrotach i oknach otwartych

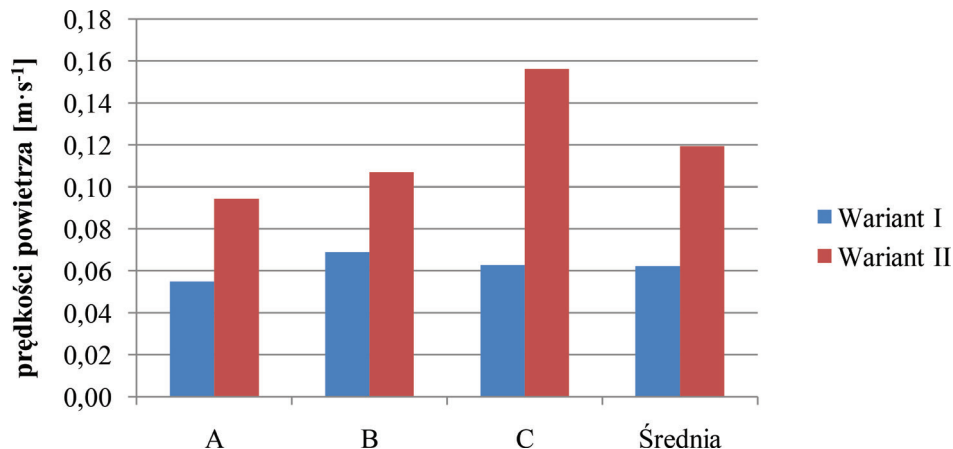
$0,06 \text{ m}\cdot\text{s}^{-1}$  przy zamkniętych oknach i wrotach oraz  $0,12 \text{ m}\cdot\text{s}^{-1}$  przy otwartych. Średnie prędkości powietrza wentylacyjnego przy otwartych oknach i drzwiach były wyższe o ok. 42% dla punktów A, 36% dla punktów B oraz 60% dla punktów C w stosunku do stajni pozbawionej nawiewu (Rys.7).

**Rysunek 7.** Średnie prędkości powietrza w punktach A, B i C przy oknach i wrotach: zamkniętych (wariant I) i otwartych (wariant II)

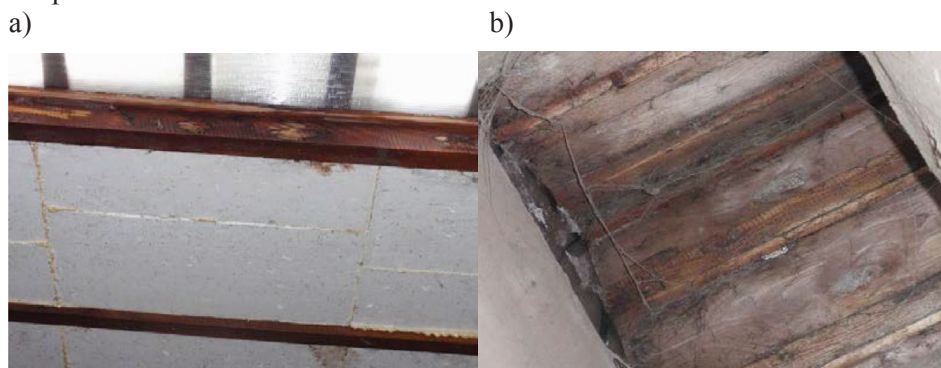
O braku sprawnej wentylacji świadczy również skraplanie się pary wodnej na świetlikach, daszkach wywietrzników i zawilgocenie elementów drewnianych stajni (Rys. 10a) oraz duże ilości pajęczyn w otworach kanałów wywiewnych (Rys. 10b). Zawilgocenie budynku wpływa na ogólny dobrostan zwierząt, a spadające bezpośrednio na konie krople wody mogą spowodować ich płoszenie.

**Rysunek 10.** Stropodach stajni: a) zawilgocenia na krokwiach,  
b) zawilgocenia i pajęczyny na daszku wywietrznika
