Andrzej Strużyński

SKUTKI POWODZI ROZTOPOWEJ W ROKU 2006 W UREGULOWANYM ODCINKU DELTY ŚRÓDLĄDOWEJ RZEKI NIDY

CONSEQUENCES OF THE SPRING FLOOD IN YEAR 2006 ON THE REGULATED PART OF MIDDLE DELTA IN THE NIDA RIVER

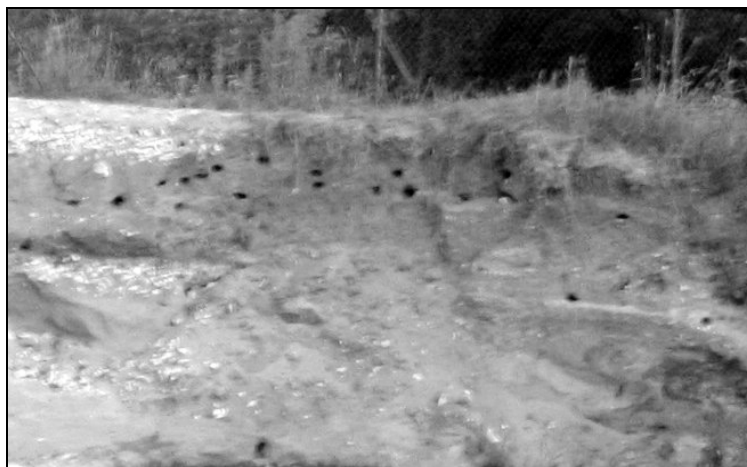
Drugie rozmycie wału przeciwpowodziowego. Podobnie jak powyżej, również w tym przekroju rzędna zwierciadła wody w międzywale osiągnęła rzędną korony wałów przeciwpowodziowych. Autorzy artykułu nie posiadają informacji, w którym przekroju awaria pojawiła się jako pierwsza. Prawdopodobieństwo uszkodzenia było większe w drugim z omawianych przekrojów z powodu możliwego spiętrzenia wody od mostu drogowego, zakola rzeki zlokalizowanego poniżej (ok. 20 m), lokalizacji przepustu (możliwe usterki: niesprawna kłapa zwrotna, nieszczelności w połączeniach kręgów betonowych), porośniętego krzewami wąskiego międzywala i złego stanu technicznego obwałowań (rys. 4).

Rysunek 4. Wał przeciwpowodziowy uszkodzony przez zwierzęta nadwodne
Figure 4. The embankment destroyed by the supraquatic animals

3. Obwałowania rzeki Nidy na odcinku uregulowanym są wykonane i zaprojektowane niepoprawnie. Coroczne wezbrania wiosenne są na rzece Nidzie dość gwałtowne. Aby uchronić obszar doliny przed zalewaniem, należy zwiększyć rozstaw wałów przeciwpowodziowych lub podnieść rzędną korony wałów co najmniej o 0,5 metra, aby zachować optymalne przewyższenie podczas powodzi wiosennych (rzędu $Q_{50\%}$).
