Jerzy Ratomski

**PROBLEMY TECHNICZNE
REMONTU I RENOWACJI
ZABUDOWY PRZECIWPOWODZIOWEJ
NA TERENACH ZURBANIZOWANYCH
CZEŚĆ I**

**TECHNICAL PROBLEMS OF REPAIR AND RENOVATION
OF FLOOD-PROTECTION DEVELOPMENT IN URBANIZED AREAS.
PART I**

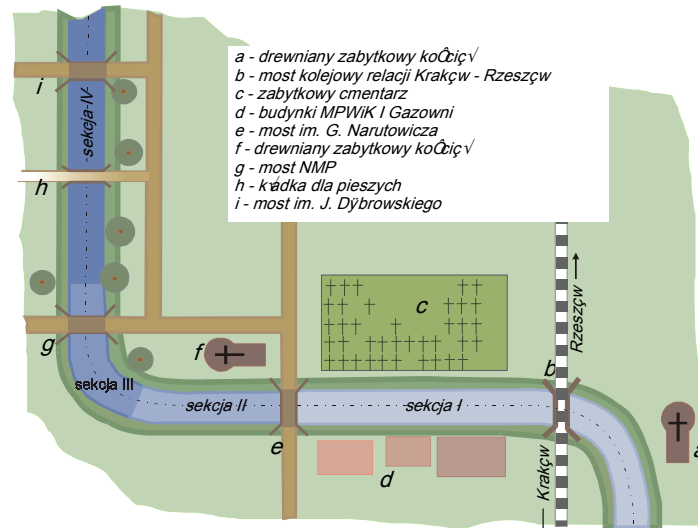
Rysunek 1. Szkic regulowanego odcinka potoku Wątok z podziałem na sekcje
Figure 1. Sketch of the regulated reach of the Wątok stream with division into segments

Przedmiotowy odcinek potoku, na którym prowadzone były prace remontowe i modernizacyjne znajduje się pomiędzy zabytkowym drewnianym kościołem (a), a mostem im. Dąbrowskiego (i). Zabudowa koryta mająca na celu jego stabilizację i zabezpieczenie przyległych zabytków i zabudowy staromiejskiej przed zalewem wód powodziowych została podjęta w latach 30. ubiegłego stulecia. Upływ czasu, brak konserwacji i działanie agresywnych zrzutów wody do koryta cieku spowodowały dewastację jego ubezpieczeń. Spowodowało to konieczność podjęcia działań zabezpieczających. Na długości przedmiotowego odcinka, o łącznej długości jednego kilometra, wyróżnić można było 4 sekcje o różnej charakterystyce (rys.1).
