**OCENA STANU BEZPIECZEŃSTWA
STOPNIA WODNEGO KRĘPA NA RZECE ODRZE**

***SAFETY STATE ASSESSMENT OF FALL STAGE KRĘPA
ON THE ODRÁ RIVER***

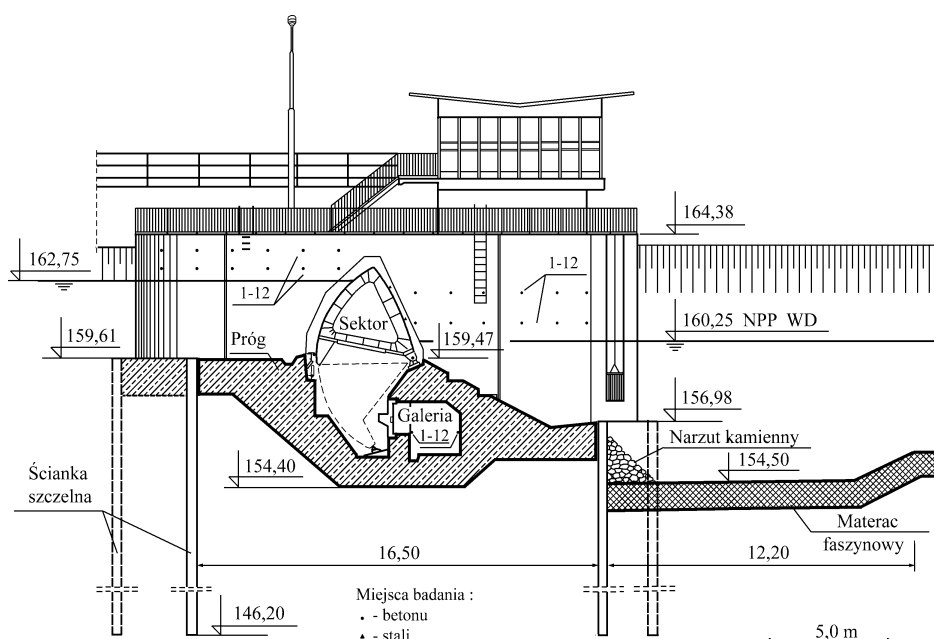
Rysunek 2. Przekrój przez próg i zamknięcie sektorowe jazu
Figure 2. Weir crest and drum gate cross-section

Badany jaz jest konstrukcją masywną (rys. 2), składającą się z pięciu zdylatowanych elementów, wykonanych z betonu hydrotechnicznego o parametrach zgodnych z normami obowiązującymi w 1979 roku. Mieszanka betonowa wykonywana była na miejscu, a prowadzone badania jakości betonów potwierdziły ich wymagania projektowe [Rędownicz, Kapelko 2006]. Celem realizowanych na obiekcie badań było ustalenie: wytrzymałości na ściskanie betonowych elementów jazu, rodzaju uszkodzeń i zakresu ich występowania, przyczyn ewentualnych uszkodzeń oraz wskazanie przedmiotu i zakresu naprawy. W tym celu przeanalizowano dostępną dokumentację, warunki eksploatacji budowli, przeprowadzono badania *in situ* elementów betonowych oraz dokonano oceny konstrukcyjnej budowli. Spośród możliwych metod badania betonu w konstrukcji, takich jak metody niszczące, seminieniszczące lub nieniszczące, wybrano tę ostatnią [Runkiewicz 2002]. Metoda ta daje wyniki przybliżone, ale jest efektywna i pozwala szybko ocenić stan betonu. Badania wytrzymałości betonu na ściskanie metodą nieniszczącą przeprowadzono, używając młotka Schmidta typu N, zgodnie z normą PN-74/B-06262. Po analizie rozwiązań konstrukcyjnych budowli oraz na podstawie własnych doświadczeń, dokonano jej podziału na elementy, które poddano badaniom. Punkty pomiarowe ponumerowano i zaznaczono czarnymi kropkami, jak przykładowo na rysunku 2.

Konstrukcje stalowe na stopniu wodnym Krępa poddawane są niekorzystnym oddziaływaniom, spowodowanym stałym kontaktem ze środowiskiem wodnym, ruchem rumowiska oraz oddziaływaniem obiektów pływających. Oceniając stan techniczny elementów stalowych, dla określenia stopnia ich zużycia korozyjnego posłużono się badaniami ultradźwiękowymi, ponadto przeanalizowano zdolność ruchową, stan uszczelnień i urządzeń sterujących położeniem sektora. Badania przeprowadzono w okresie normalnej eksploatacji obiektów stopnia, stąd pomiary i ocena dotyczyła wyłącznie dostępnych części konstrukcji [Machajski i in. 2008]. Zamknięcia sektorowe są konstrukcjami powłokowymi, wzmocnionymi żebrami i pionowymi przeponami (rys. 2). Pomiary grubości blach sektorów wykonywano od wody dolnej dla blachy opierającej powłoki

przelewowej, na wysokości około 2 m od górnej krawędzi sektora, co odpowiada strefie wahań zwierciadła wody wewnątrz zamknięcia sektorowego. Jest to strefa, w której spodziewać się należy największych ubytków stali wskutek korozji. Wyniki pomiarów wszystkich trzech zamknięć wskazują, że nastąpił znaczny miejscowy ubytek stali, której nominalna grubość wynosiła 10 mm. Uzyskano następujące grubości tej powłoki: $6,5 \div 8,6$ mm dla przęsła lewego, $5,9 \div 8,7$ mm dla przęsła środkowego oraz $6,0 \div 9,8$ mm dla przęsła prawego. Zewnętrzne powierzchnie powłok przelewowych pozbawione są zabezpieczenia antykorozyjnego, zauważalne są wżery o głębokości dochodzącej do $1 \div 2$ mm. Na powierzchni powłoki przelewowej nieco powyżej linii wodnej występują wgnięcia blachy, wypływy wody wzdłuż progu przez niesprawne uszczelnienia komory podsektorowej i przecieki przez uszczelnienia boczne. Mimo powierzchniowej korozji blach, przecieków przez uszczelnienia boczne i progowe, zamknięcia mają pełną zdolność manewrową podczas normalnej eksploatacji.

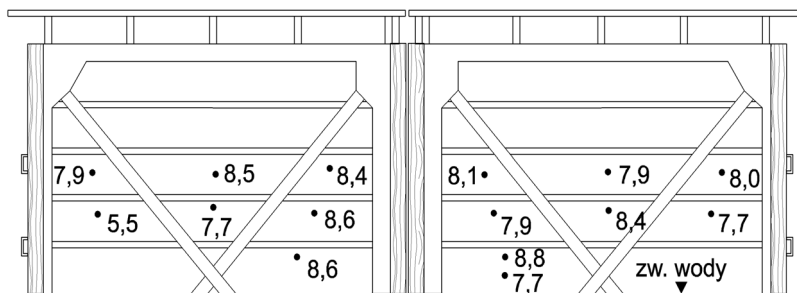
Rysunek 3. Grubości blachy opierającej wrót dolnych śluz pociągowej, zmierzone od strony wody dolnej

Nitowane stalowe konstrukcje wrót głowy górnej i dolnej śluzy pociągowej noszą ślady zużycia i remontów. Wrota są łukowe o konstrukcji dźwigarowej. Głównymi elementami nośnymi są słupy skrajne i rygle, stężone dźwigarami ukośnymi, krzyżującymi się w środku rozpiętości każdego skrzydła. Blacha opierająca jest stężona poziomymi belkami o przekroju ceowym. Uszczelnienia boczne i dolne wrót stanowią belki drewniane. Grubość blachy opierającej wrót wsporczych głowy dolnej i górnej była sprawdzana w środkach pól ograniczonych belkami pionowymi i poziomymi rusztu piętrzącego w dwóch sekcjach poziomych – powyżej linii wody dolnej oraz w sekcji następniej ku górze (rys. 3). Jest to strefa wahań wody, przecieków przez nieszczelne uszczelnienia i największych zniszczeń korozyjnych. Pomiar wykazały zmienność

grubości blachy w granicach $7,7 \div 8,6$ mm, w jednym miejscu zanotowano znacznie mniejszą grubość blachy, bo wynoszącą 5,5 mm. Powłoka ochronna elementów konstrukcji w części nadwodnej jest w dobrym stanie. W strefie wahań wody widoczne są

ubytki korozyjne, zarówno na powierzchni blachy opierającej, jak i na belkach poziomych i dźwigarach głównych. Belki poziome w części nadwodnej nie wykazują istotnych odkształceń. Półki dźwigarów ukośnych (steżających) wykazują odkształcenia mechaniczne, prawdopodobnie od uderzeń przez śluzowane jednostki oraz znaczące ubytki korozyjne. Uszczelnienia boczne w postaci belek drewnianych są wyeksploatowane, a widoczne przecieki wody niekorzystnie oddziałują na stan techniczny elementów stalowych znajdujących się w ich zasięgu.

i w razie potrzeby zaprojektować i wykonać potrzebne wzmocnienia. Pilnego remontu wymagają zwłaszcza uszczelnienia boczne i czołowe wrót śluzy, przecieki wody mają bowiem istotny wpływ na postęp korozji jej stalowych elementów konstrukcyjnych, należy również wymienić skorodowane elementy belek rusztu i dźwigarów głównych.

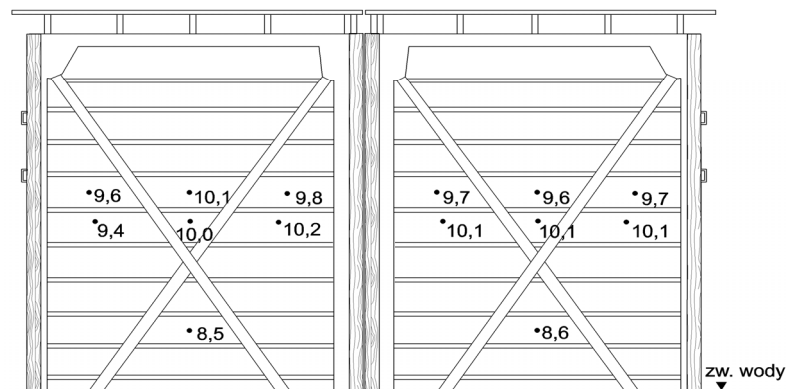
Rysunek 4. Grubości blachy opierającej wrót górnych śluzy pociągowej, zmierzone od strony dolnej wody

Grubość blachy opierającej wrót górnych, z uwagi na ich wysokość, jest większa i wynosi około 10,0 mm w części ponad poziomem wody w śluzie oraz około 8,5 mm w części znajdującej się w strefie wahań wody (rys. 4). W części górnej nadwodnej elementy konstrukcyjne wrót są pokryte powłoką ochronną. Dźwigary oraz belki poziome w tej strefie nie wykazują odkształceń i są w dobrym stanie technicznym. Poniżej linii zwierciadła wody górnej zużycie konstrukcji jest większe wskutek przecieków przez zniszczone belki drewniane uszczelnień bocznych i środkowych pomiędzy skrzydłami wrót. Korozji uległa blacha, półki i środniki dźwigarów głównych oraz belki poziome.

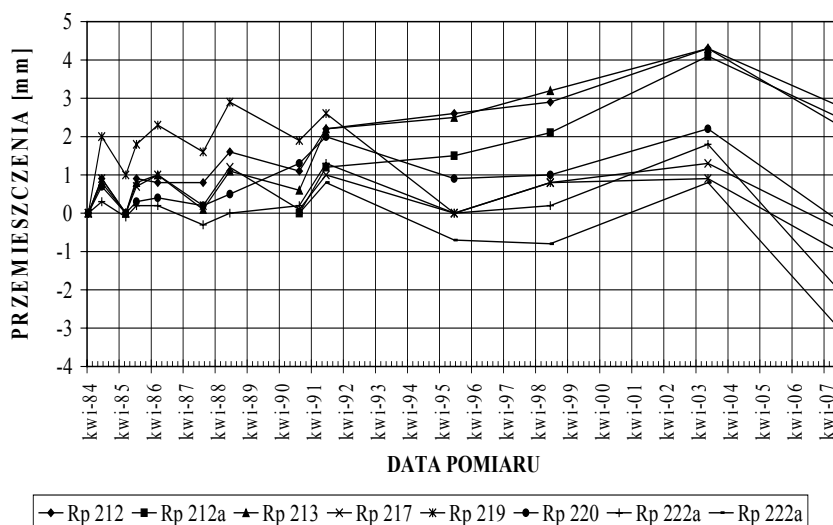
Rysunek 5. Pionowe przemieszczenia jazu w funkcji czasu
Figure 5. Vertical displacements of the weir in the time function

nawet raz na trzy lata, następnie zestawiane tabelarycznie i w postaci wykresów pokazujących tendencje zmian. Przykładowy obraz rozkładu w czasie przemieszczeń pionowych reperów jazu od strony wody górnej pokazano na rysunku 5.

W rejonie stopnia zainstalowano, odpowiednio na brzegu lewym i brzegu prawym rzeki, kilka reperów odniesienia, stanowiących bazę dla niwelacji reperów kontrolowanych. Nie wszystkie repery istniejące na obiekcie gwarantują stałość odniesienia, co powoduje określone trudności w ocenie przemieszczeń poszczególnych obiektów składowych stopnia. Za przyczynę istniejącego stanu rzeczy, podaje się osiadanie reperów odniesienia, po każdorazowym przejściu wezbrana powodziowego i zatapianiu terenów zalewowych, na którym te repery się znajdują [Cisek i in. 1999].
