## **ANALIZA SPRAWNOŚCI DZIAŁANIA WENTYLACJI GRAWITACYJNEJ STAJNI W OKRESIE ZIMOWYM**

### ***ANALYSIS OF EFFECTIVENESS OF THE STABLES NATURAL VENTILATION IN THE WINTER PERIOD***

Celem pracy jest analiza sprawności działania systemu wentylacji grawitacyjnej w stajni użytkowej oraz wskazanie możliwości poprawy jej działania. Badania przeprowadzono w miejscowości Glinik Zaborowski, w okresie zimowym. Zakres badań obejmował pomiary i obserwacje ruchu powietrza przy otwartych i zamkniętych oknach i wrotach.

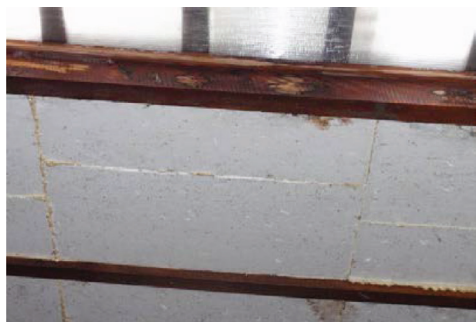
O braku sprawnej wentylacji świadczy również skraplanie się pary wodnej na świetlikach, daszkach wywietrzników i zawilgocenie elementów drewnianych stajni (Rys. 10a) oraz duże ilości pajęczyn w otworach kanałów wywiewnych (Rys. 10b). Zawilgocenie budynku wpływa na ogólny dobrostan zwierząt, a spadające bezpośrednio na konie krople wody mogą spowodować ich płoszenie.

**Rysunek 10.** Stropodach stajni: a) zawilgocenia na krokwiach,  
b) zawilgocenia i pajęczyny na daszku wywietrznika
