## **TERMOGRAFICZNA ANALIZA WYBRANYCH PRZEGRÓD BUDOWLANYCH W ASPEKTCIE ICH TERMOIZOLACYJNOŚCI**

***Mateusz Malinowski, Jakub Sikora***  
*Uniwersytet Rolniczy im. Hugona Kollątaja w Krakowie*

### ***THERMOGRAPHIC ANALYSIS OF SELECTED BUILDING PARTITIONS IN THE CONTEXT OF THEIR THERMAL INSULATION PROPERTIES***

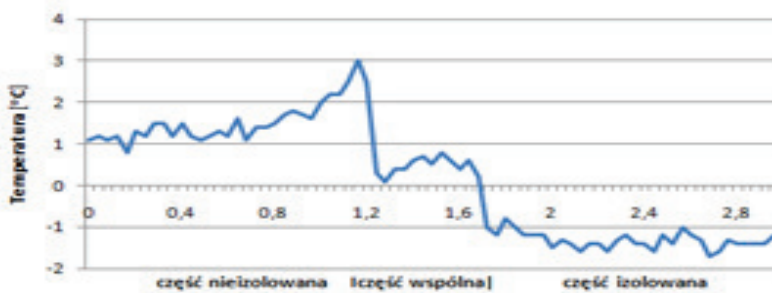
**L1**

Termogram 2 (rys. 2) ilustruje wolnostojący obiekt nr 2 (bliźniak, w którym prawy dom został poddany termomodernizacji). Wysokie temperatury radiacyjne w momencie wykonywania pomiaru charakteryzowały głównie elewację zewnętrzną lewego skrzydła domu. Mostki cieplne obserwowane w tej części obiektu budowlanego znajdują się w pasie o szerokości 20 cm pod parapetami. Średnia temperatura powierzchni ścian w tych miejscach wynosiła  $2,8^{\circ}\text{C}$ . Wyższa temperatura powierzchni przegrody budowlanej w lewym skrzydle domu cechuje również obszary odpowiadające umocowaniu kaloryferów. Wynika to z braku termicznej izolacji za kaloryferami wewnątrz budynku. Średnia temperatura powierzchni elewacji prawego skrzydła budynku wynosiła w chwili pomiaru  $-1,4^{\circ}\text{C}$ . Różnica pomiędzy zewnętrzną i wewnętrzną temperaturą przegrody prawego skrzydła domu wynosiła w czasie pomiaru około  $20,5^{\circ}\text{C}$ , czyli średnio o  $4^{\circ}\text{C}$  więcej niż przegroda lewego skrzydła domu. Profil L1 dla termogramu 2 (rys. 2) przedstawia tę różnicę. Na rysunku 2 widoczne są również wysokie temperatury przegrody budowlanej w miejscu łączenia się obu budynków (około  $3^{\circ}\text{C}$ ).

**Rysunek 2.** Termogram i profil temperaturowy dla obiektu budowlanego 1 (bliźniak)  
**Figure 2.** Thermogram and temperature profile of second object (semi-detached house)
