**WSTĘPNA OCENA WPLYWU ZATORU  
Z RUMOSZU DRZEWNEGO NA WARUNKI PRZEPIYU  
WÓD WEZBRANIOWYCH NA POTOKU WIEPRZÓWKA**

***ESTIMATION OF THE INFLUENCE OF WOOD DEBRIS  
BARRIER ON THE FLOW CONDITION DURING FLOODS  
OF IN THE STREAM WIEPRZÓWKA***

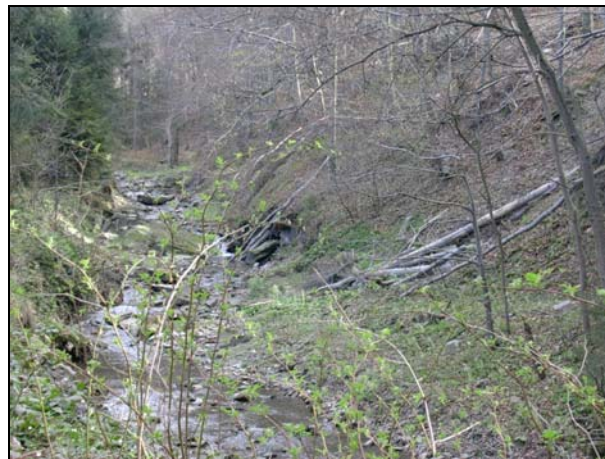
**Rysunek 2.** Koryto potoku Wieprzówka ze zwałami drzew i kłód  
**Figure 2.** Channel of the stream Wieprzówka with trees and logs

Ze względu na postępującą erozję gleb i poszycia leśnego, a także na gwałtowne i obfite opady deszczu, powstają liczne zwały drzew, z rosnących na stromych zboczach nad potokiem Wieprzówka, a część z nich dostaje się do koryta potoku (rys. 2). W warunkach wezbrań rumosz drzewny jest transportowany z biegiem potoków.
