RZĘKA KAMIENNA – ZMIANY NA PRZESTRZENI WIEKÓW I PROPOZYCJA JEJ RENATURYZACJI

KAMIENNA RIVER – CHANGES IN TIME AND A PROPOSITION OF RESTORATION

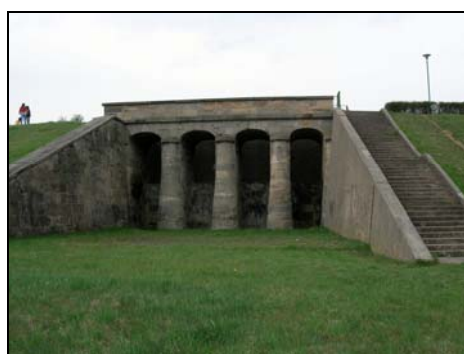
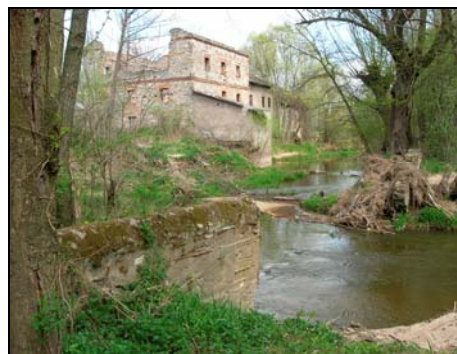
Rysunek 1. Po lewej: pozostałości jazu w Brodach,
po prawej: pozostałości młyna i przyczółek jazu w Chmielowie
Figure 1. On the left: the old weir incorporated into Brody Dam;
on the right: ruins of mill and weir abutment in Chmielów

Zatwierdzony projekt przewidywał uszlusowanie rzeki, przebudowę istniejących obiektów hydrotechnicznych i budowę nowych (rys. 1.). Unowocześnieniu podlegać miały budowle wytwarzające energię wodną dla zakładów wielkopieczowych. W perspektywie miano skanalizować rzekę aż do jej ujścia do Wisły [Suliga 1995].
