*Eugeniusz Wilk*

## **OGRANICZENIE PRZEPIYU W BOCZNYCH RAMIONACH RZKI WISY – EFEKTY MORFOLOGICZNE I PRZYRODNICZE**

## LIMITATION OF DISCHARGE IN THE VISTULA SIDE ARMS – MORPHOLOGICAL AND NATURAL EFFECTS

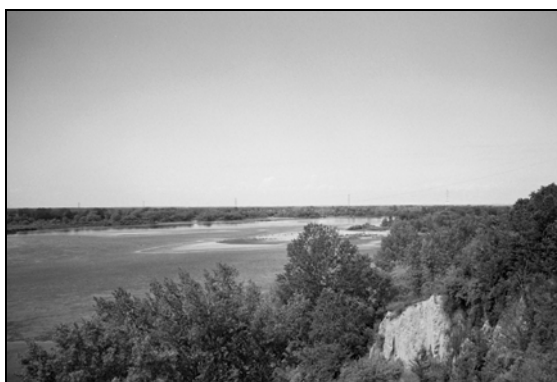
**Rysunek 1.** Różne stadia rozwoju wyspy  
**Figure 1.** Different stages of island evolution

Transport cząstek rumowiska w korycie rzeki odbywa się, w zależności od energii wody i średnicy ziaren, poprzez wleczenie lub unoszenie. Wleczony materiał tworzy różne formy, z których największe rozmiary mają makrofałdy, powstające w czasie wezbrania. W okresie opadania stanów wody część z dużych form zatrzymuje się, ponieważ woda nie ma dostatecznej energii do dalszego transportu. Przy dalszym obniżaniu się lustra wody najwyższe fragmenty makrofałdy pojawiają się nad powierzchnią. W czasie długotrwałych niżówek wynurzone fragmenty porasta wodolubna roślinność, powodując utrwalenie powierzchni (rys. 1). Przy wyższych stanach, o ile woda nie zerwie pokrycia, wśród roślin wzrasta się akumulacja nie tylko wleczyn, ale także unosin. Ponieważ składowany materiał zawiera na ogół dużo żyznych cząstek, to po ponownym wynurzeniu powstają dobre warunki do dalszego wzrostu roślinności. Podnosi się poziom wyspy. Tempo akumulacji zwiększa się po wejściu wiklin. Najwięcej materiału jest składowane wśród gęstej wikliny na styku z nurtem oraz poniżej wysokich krzaków. Na Wiśle Środkowej zdarzały się w czasie wielkich wezbrań odsypy o wysokości przekraczającej 2 m. Jeżeli proces ten trwa dostatecznie długo, to rzędna terenu wyspy może nawet przekroczyć wysokość przyległych brzegów koryta rzeki. Proces narastania wyspy trwa kilkanaście i więcej lat. W tym czasie brzegi wyspy mogą być podcinane przez płynącą wodę. Taki przebieg zjawiska został potwierdzony także wynikami badań prowadzonymi pod kierunkiem Dobrowolskiego [2002, 2004]. Zdarza się, że przy zmianach położenia nurtu i związanymi z tym zmianami miejsca występowania akumulacji i erozji, wyspa zostaje całkowicie rozmyta. Jednak przeważająca część wysp pozostaje.

Utrzymaniu wyspy sprzyjają trzy zjawiska, jakie mogą zachodzić w jej otoczeniu. W okresie opadania stanów w nadmiernie szerokim korycie głównym, na skutek odpływu części wody do ramienia, brakuje dostatecznej energii do transportu rumowiska. Następuje najpierw zmniejszenie prędkości wleczenia, a potem osadzenie wleczyn. Jedynie niewielkie fragmenty najwyższej części makrofałd podlegają przeobrażeniom. Tworzą się wtedy, przecinające odkłady piachu, niewielkie rynny. Narastające wypływanie potęguje jeszcze odpływ wody do bocznego ramienia. W okresie pochodu lodów na wypłyconych

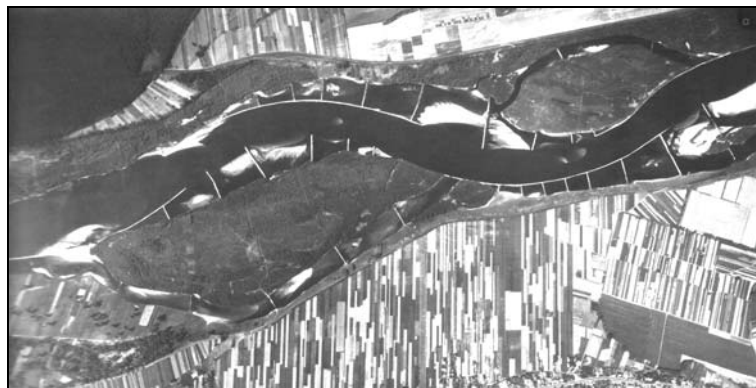
**Rysunek 2.** Stan ramienia bocznego w 6 lat po zarefultowaniu  
**Figure 2.** Situation in the side arm six years after silting

wleczenia przy stanach średnich i niskich. W korycie głównym w dalszym ciągu istnieje tendencja do wypiętrzania dna. Istnienie przetamowań nie powoduje stałego, znaczącego zasypywania bocznych ramion. Obserwuje się tu zjawisko wręcz przeciwne. Z zarefultowanych obszarów, o ile refulisko nie zostało dostatecznie utrwalone, materiał jest w ciągu pierwszych lat po przetamowaniu systematycznie wymywany (rys. 2). W głębokich przetamowanych ramionach, gdzie nie wykonano refulowania, czasami obserwowano częściowe wypływanie, ale w dłuższym okresie proces płukania nie pozwala na zasycenie ramienia i w rezultacie dno rzadko przekracza poziom wody średnio-niskiej. Dodatkowo płukaniu ramion sprzyja przerywanie przetamowań przez wody wysokie. Stosowane dotychczas konstrukcje są zbyt słabe wobec działania czynników niszczących. Najwięcej zniszczeń obserwuje się, w przypadku budowli prostopadłych do kierunku płynięcia wody, na połączeniu korpusu z brzegiem. Wzmocnienia wymaga zarówno konstrukcja skrzydełka, jak i korpus przetamowania.

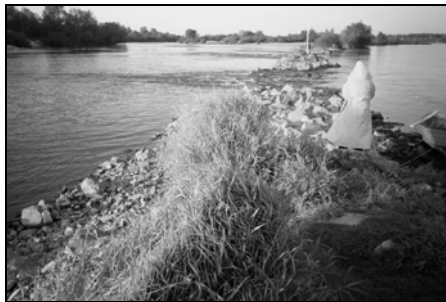
**Rysunek 3.** Uszkodzenie tamy podłużnej powyżej wlotu do ramienia  
**Figure 3.** Damage of longitudinal structure upwards of the side arm

Na całej długości korpusu materac, pełniący rolę fundamentu powinien być szerszy, a skarpa od wody dolnej złagodzona. Stan przetamowań ma także wpływ na trwałość budowli regulacyjnych koryta głównego, znajdujących się w rejonie wlotu i wylotu ramienia. Jeżeli przetamowania słabo pełnią swoją rolę, pojawia się poprzeczny przepływ przez tamę podłużną z koryta głównego do ramienia za wyspą (rys. 3). Konstrukcja tamy podłużnej z reguły nie jest projektowana na taki kierunek przepływu. Za tamą, u podstawy korpusu pojawia się rozmycie dna, co powoduje zarówno nierównomierne osiadanie budowli, jak i jej osłabienie. W niektórych miejscach zobaczyć można

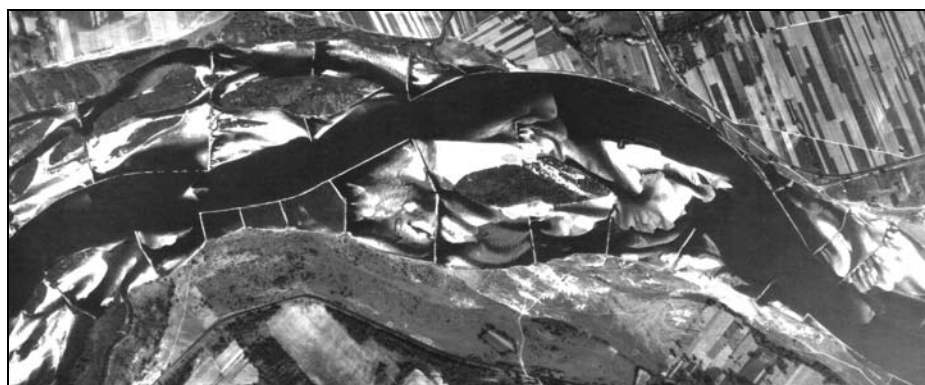
**Rysunek 5.** Rynna oddzielająca odsypy na brzegu wypukłym  
**Figure 5.** Channel separating chute bars on the convex bank

Bardzo często obok, przy brzegu, tworzy się rynna oddzielająca odsypy wokół wysp od brzegu. Podobnie spotyka się częściowe zasypanie ramienia. Jeżeli zasypany jest wylot ramienia, poziom wody powyżej odkładu jest zbliżony do poziomu wody na wlocie. Jeżeli zasypany jest wlot, lustro wody w ramieniu poniżej odkładu znajduje się na poziomie wody w korycie głównym u wylotu z ramienia. Lokalnie lustro wody ma bardzo duży spadek i łatwo tworzy wąską rynnę, wijącą się wśród ławic piasku złożonych w ramieniu przez wysokie wody. Oddzielanie odsypów od brzegu głębszym pasmem wody obserwuje się także w korycie uregulowanym na brzegu wypukłym, przy zamulaniu przestrzeni międzyostrogowej (rys. 5). To samo zjawisko obserwuje się także w opisanych przez Hartmana [2002] rezultatach badań modelowych systemu ostróg, budowanych dla wymuszenia meandrowania renaturyzowanej rzeki.
