## **WPLYW WIATRU NA PRĘDKOŚĆ RUCHU POWIETRZA W OBORZE PODCZAS LATA**

***Sabina Angrecka***

*Uniwersytet Rolniczy im. H. Kollątaja w Krakowie*

### ***INFLUENCE OF WIND ON AIR VELOCITY IN THE BARN DURING SUMMER***

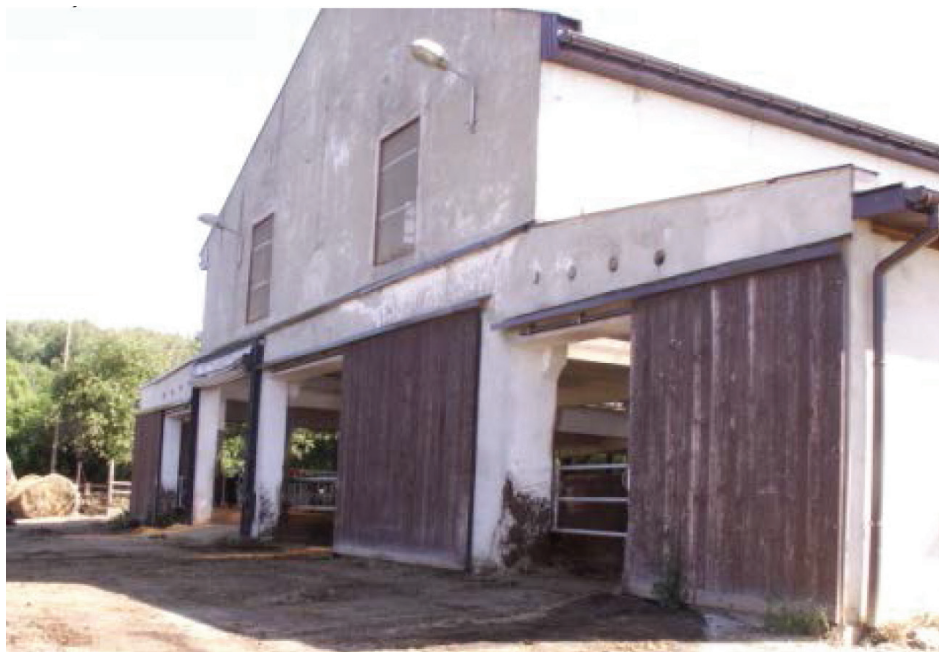
**Fotografia 2.** Elementy systemu wentylacyjnego a) kurtyny na ścianie północnej, b) kurtyny na ścianie południowej, c) wrota na ścianie zachodniej

**Picture 2.** Elements of ventilation system a) curtains on northern wall, b) curtains on southern wall, c) doors on western wall

Podczas obserwacji i pomiarów wszystkie kurtyny w ścianach podłużnych obory oraz wrota korytarzy gnojowo-karmowych i paszowego pozostawały otwarte (Fot. 2).
