ZMIANY KORYTA POTOKU TRZEBUŃKA POWYŻEJ OBNIŻONEJ I ZREWITALIZOWANEJ ZAPORY PRZECIWRUMOWISKOWEJ

Marta Łapuszek
Politechnika Krakowska

CHANGES OF STREAM CHANNEL ON TRZEBUŃKA STREAM UPSTREAM LOWERED AND RESTORED CHECK DAM

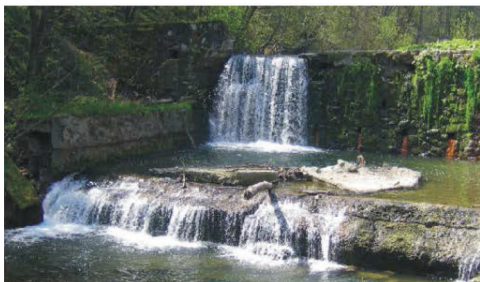
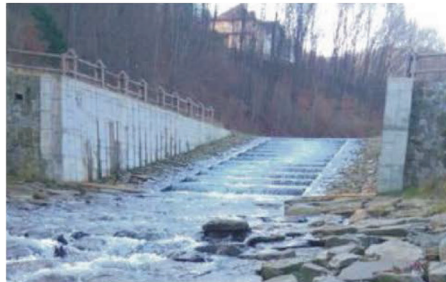
Fot.1. a) Widok na zaporę od strony wody dolnej (2012 rok), (fot.J.Jeleński);
b) kaskada przebudowanej zapory (2017 rok), (fot. A.Mączałowski).

Phot.1. a) Check dam before restoration (year 2012), (photo: J.Jeleński) d) cascade of restored check dam (year 2017); (photo: A.Mączałowski).

konstrukcję poniżej tworząc bystrza z głazów osadzonych w konstrukcji betonowej (tzw. „grouted rock”). Całość konstrukcji tworząca 12 małych zbiorniczków na wodę stanowi obecnie rodzaj przepławki dla ryb (Fot.1), (AB OVO Tarliska Górnej Raby, 2011).

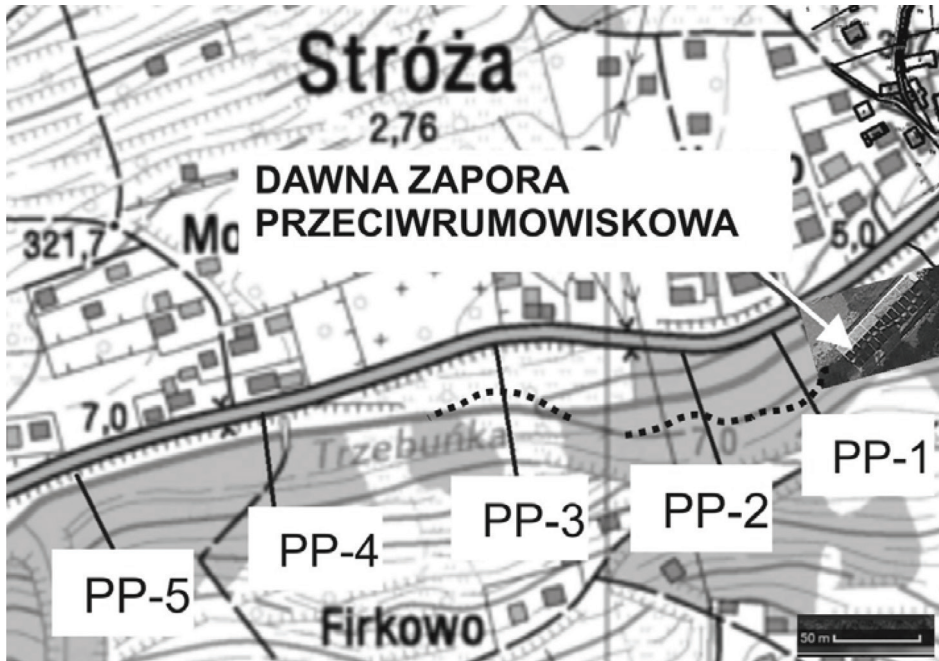
Rysunek.1. Lokalizacja zapory i przekrojów badawczych na potoku Trzebuńka, z zaznaczonymi miejscami występowania intensywnej erozji bocznej (linia czarna przerywana).

Figure.1. The check dam and gauging stations (PP1-PP5) location on Trzebuńka stream, the areas of bank erosion are pointed out (black line discontinuous).

Pomiary geodezyjne przekrojów poprzecznych koryta potoku Trzebuńka wykonano w pięciu profilach, ich lokalizację wraz z konstrukcją przebudowanej zapory przedstawiono na Rys.1.

Układ potoku w planie z zaznaczoną tendencją wcinania się w brzegi (Rys.1) wskazuje, że właśnie przy tych brzegach układał się główny nurt cieką z czasu przed wybudowaniem zapory.

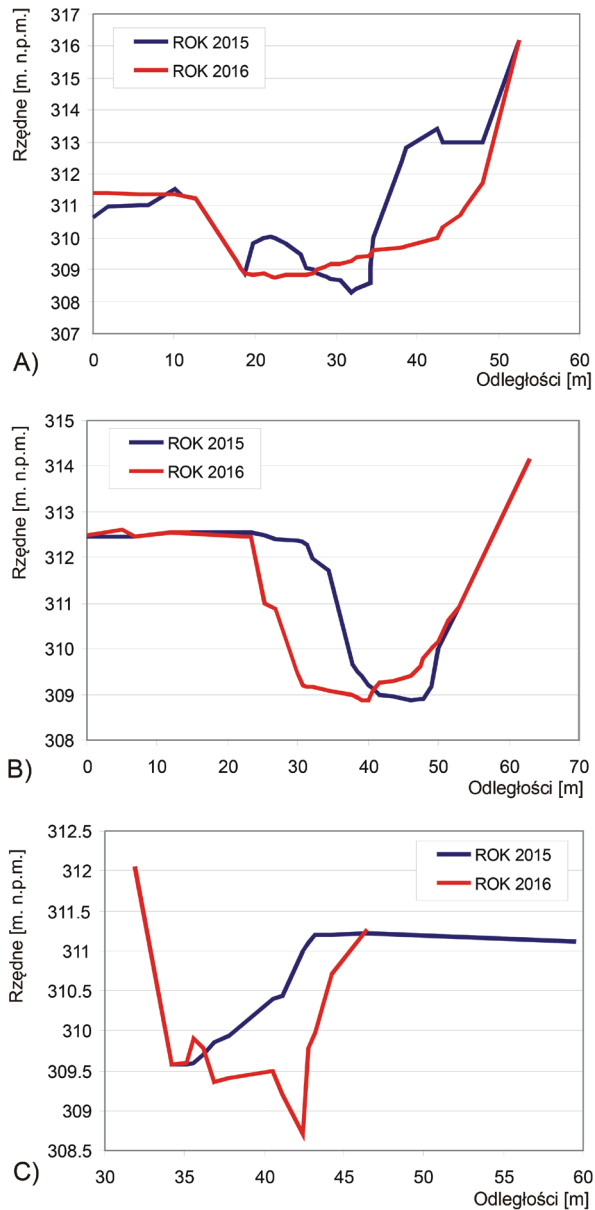
Rysunek.2. Zmienność koryta potoku Trzebuńka w przekrojach badawczych zlokalizowanych w odległości od 30.0 m do 180.0 m powyżej przebudowanej zapory: a) PP1; b) PP2; c) PP3.

Figure.2. The stream channel changes on Trzebuńka in gauging stations located from 30.0 m to 180.0 m upstream the restored check dam: a) PP1; b) PP2; c) PP3.

W przekroju PP1 zlokalizowanym w odległości 30.0 m powyżej budowli obserwuje się znaczne, bo wynoszące 13.5 m poszerzenie koryta w stosunku do jego wymiarów z 2015 roku. Poszerzenie to nastąpiło w wyniku podcięcia brzegu lewego i jego intensywnej erozji (Rys.2). Przekrój PP2 zlokalizowany w odległości 95.0 m od dawnej zapory również uległ rozszerzeniu o około 11.0 metra w stosunku do tego co było po opróżnieniu zbiornika zaporowego z rumowiska i ukształtowaniu ponownie koryta. Koryto na skutek intensywnej erozji bocznej przemieściło się w kierunku brzegu prawego (Rys.2). Koryto Trzebuńki

w przekroju PP3, oddalonym od przebudowanej zapory o 180.0 m uległo przeobrażeniu na skutek erozji brzegu prawego i znacznemu przegłębieniu przy tym brzegu, wynoszącym 1.5 metra. W rezultacie tych procesów, koryto zwiększyło powierzchnię swojego przekroju prawie o połowę.
