## **ANALIZA SPRAWNOŚCI DZIAŁANIA WENTYLACJI GRAWITACYJNEJ STAJNI W OKRESIE ZIMOWYM**

### ***ANALYSIS OF EFFECTIVENESS OF THE STABLES NATURAL VENTILATION IN THE WINTER PERIOD***

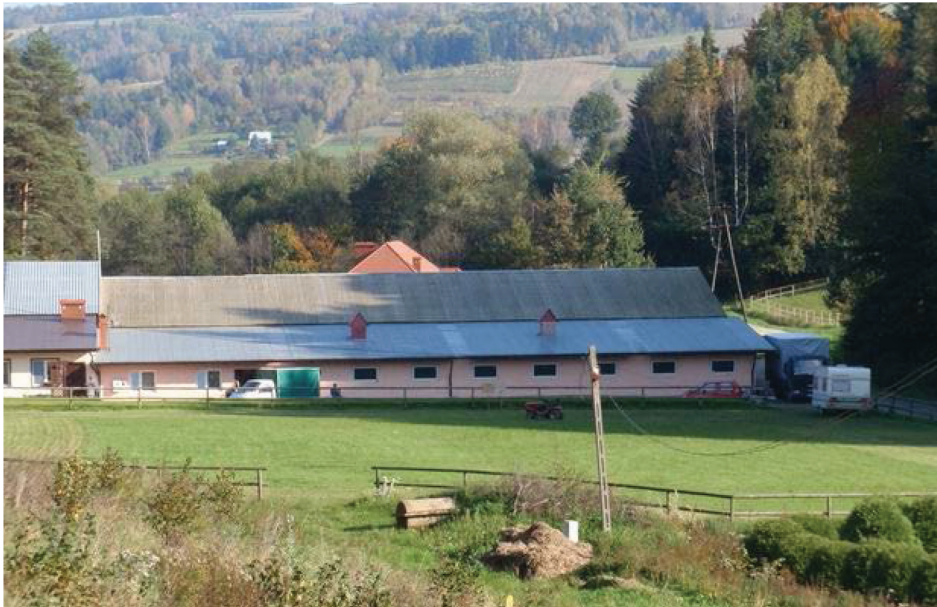
**Rysunek 2.** Widok stajni od strony zachodniej  
**Picture 2.** View of the stable from the west

Stajnia wykonana została w technologii tradycyjnej murowanej. Ściany budynku wykonane są z gazobetonu o grubości 24 cm, ocieplonego 5 cm styropianem, obustronnie otynkowane. Dach jednospadowy ocieplano styropianem umieszczonym między krokwiami. Wymiary budynku wynosiły 37,05 x 9,90 m i maksymalnej wysokości 4,31 m. Ściana wschodnia budynku sąsiadowała z krytą ujeżdżalnią, dlatego bryła budynku stajni posiadała dach jednospadowy (Rys. 2).

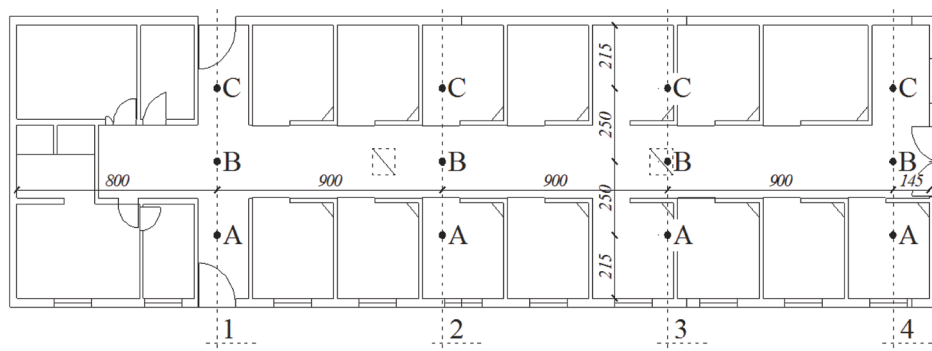
**Rysunek 3.** Rzut stajni: przekroje pomiarowe (1 – 4)  
**Figure 3.** Throw stables: measuring cross-sections (1 – 4)

W budynku wyznaczono 4 poprzeczne przekroje oznaczone kolejno od 1 do 4 (Rys. 3 i 4). W każdym z przekrojów wyznaczono kolejno trzy punkty pomiarowe (A, B, C).
