## **WPLYW WIATRU NA PRĘDKOŚĆ RUCHU POWIETRZA W OBORZE PODCZAS LATA**

***Sabina Angrecka***

### ***INFLUENCE OF WIND ON AIR VELOCITY IN THE BARN DURING SUMMER***

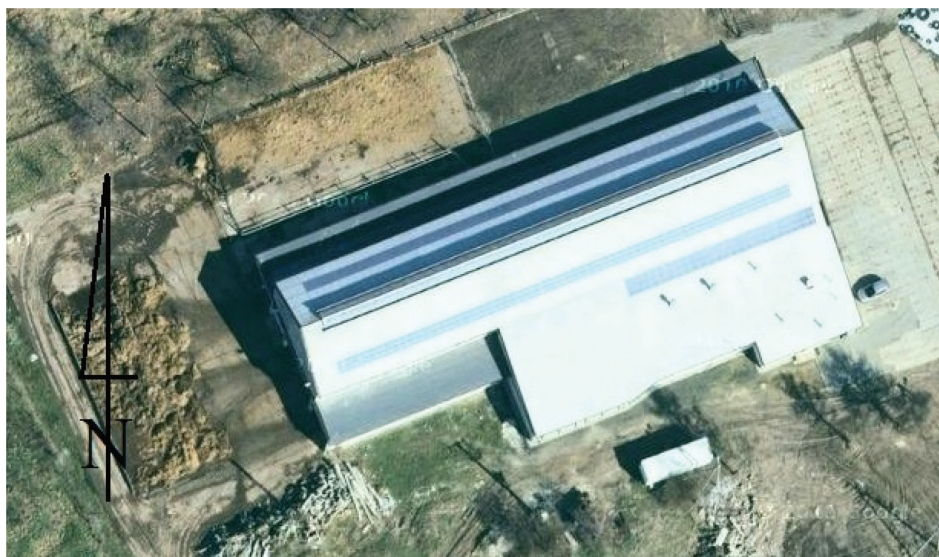
**Fotografia 1.** Widok satelitalny obory w Kobylanach ([www.satelita.mapa.info.pl](http://www.satelita.mapa.info.pl))

**Picture 1.** Satellite view of the barn in Kobylany ([www.satelita.mapa.info.pl](http://www.satelita.mapa.info.pl))

Obora o powierzchni użytkowej 1580 m<sup>2</sup> znajdowała się w miejscowości Kobylany, województwo małopolskie. Usytuowana była osią podłużną w kierunku zbliżonym do wschód-zachód (Fot. 1).

Od strony południowej znajdowały się przybudówki z pomieszczeniami socjalnymi dla pracowników oraz halą udojową z poczekalnią. Budynek typowy o konstrukcji żelbetowej prefabrykowanej z dachem dwuspadowym o spadku połaci 45%.

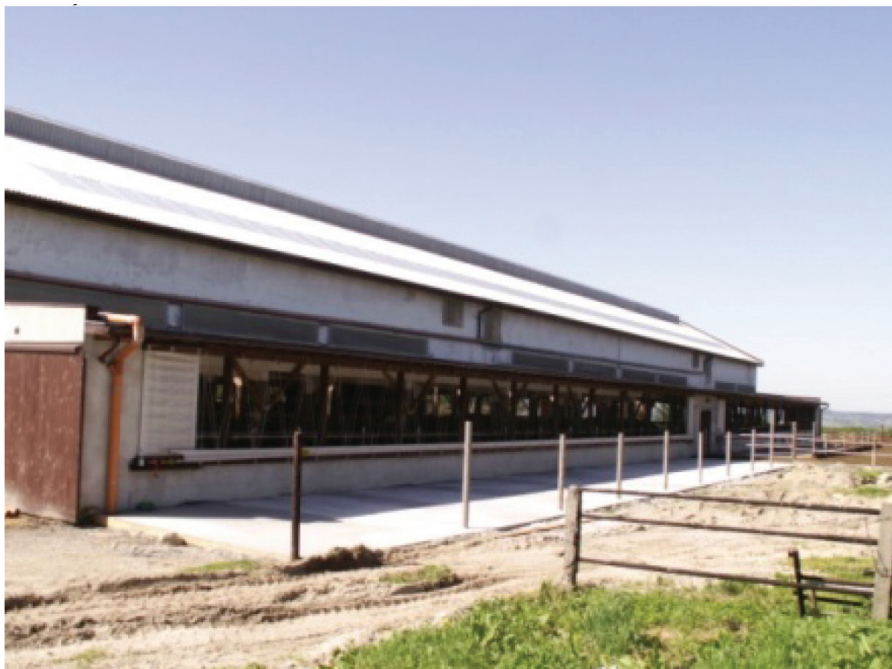
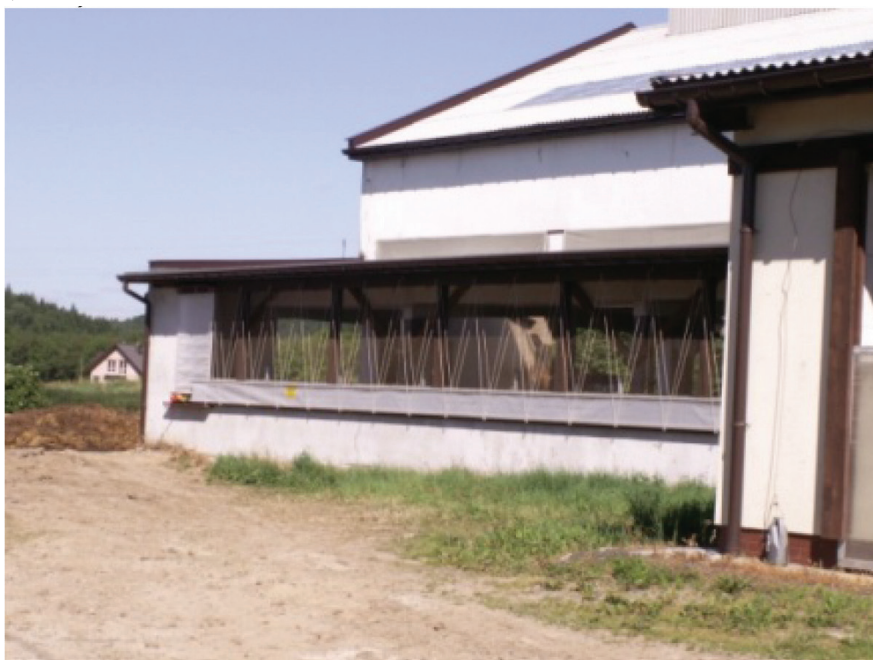
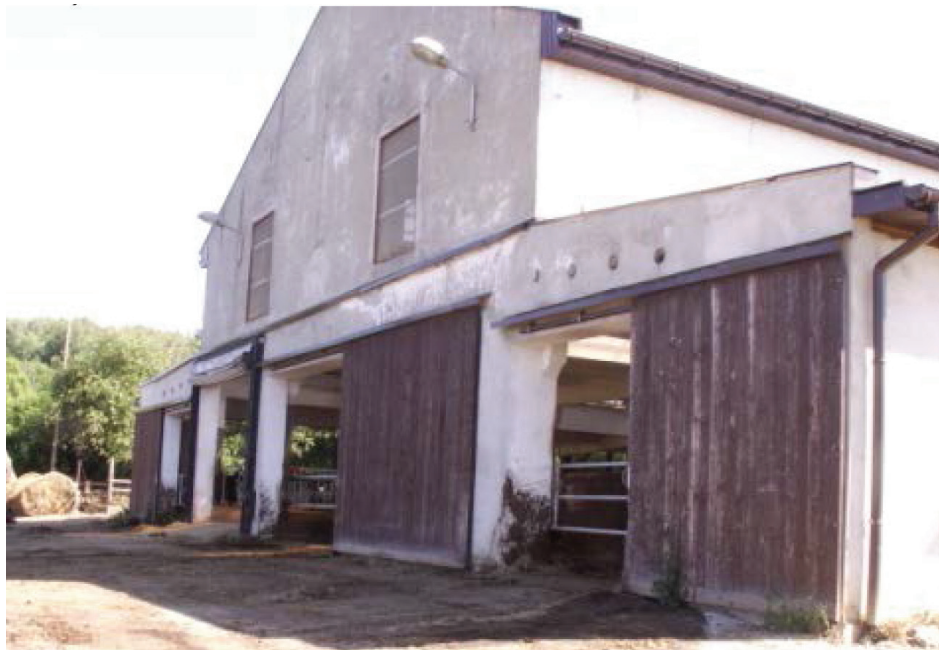
**Fotografia 2.** Elementy systemu wentylacyjnego a) kurtyny na ścianie północnej, b) kurtyny na ścianie południowej, c) wrota na ścianie zachodniej

**Picture 2.** Elements of ventilation system a) curtains on northern wall, b) curtains on southern wall, c) doors on western wall

Podczas obserwacji i pomiarów wszystkie kurtyny w ścianach podłużnych obory oraz wrota korytarzy gnojowo-karmowych i paszowego pozostawały otwarte (Fot. 2).
